## BOQUILLA EN UN TANQUE ÁCIDO PROTEGIDA CON UN INJERTO BELZONA

Fabricante de productos químicos, Cataluña, España

Boquilla en tanque de almacenamiento de ácido clorhídrico de un productor de sosa cáustica.

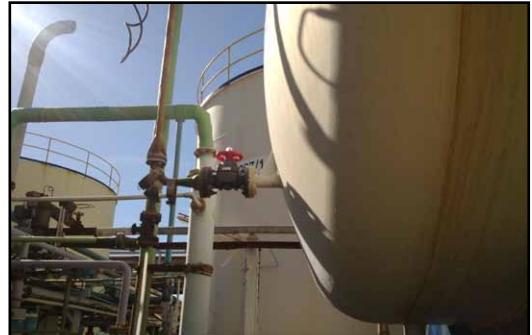
El interior de la boquilla con revestimiento interno de ebonita en contacto con un 26% de ácido clorhídrico se mostraba dañado.

1. Vista exterior del tanque y la boquilla
2. Instalación del injerto de boquilla de Belzona® 4301
3. Perímetro de ebonita reconstruido con Belzona® 4301 para sellar el injerto
4. Injerto en la brida sellado
