BELZONA REPARA FUGA EN TANQUE PETROLERO

Estación de energía, Rávena, Italia

Tanque de almacenamiento de petróleo

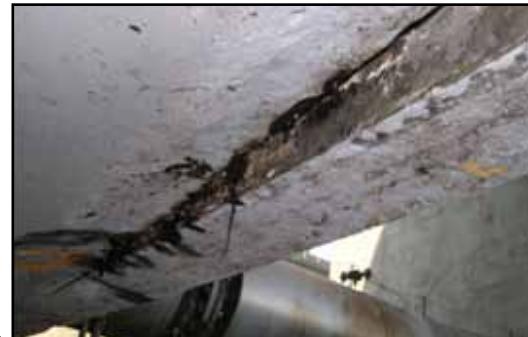
La corrosión del piso de metal ocasionó el derrame de petróleo al medio ambiente circundante. La soldadura era una opción de reparación posible.

1. Vista de la fuga antes de que el área fuera granallada
2. Aplicación de Belzona 1161
3. Aplicación de Belzona 1111 en la placa metálica
4. Colocación de la placa de metal con abrazaderas y gatos hidráulicos

La aplicación fue llevada a cabo de acuerdo con el folleto de Sistema Know-How Belzona TCC-1. El área debajo de la filtración fue excavada antes de colocar placas dobles y ajustarlas a su posición correcta con gatos hidráulicos.
