PROTECCIÓN EJE TURBINA FRANCIS CON BELZONA

Central Hidroeléctrica, Francia

Eje principal: diámetro=160 mm, 1000 rpm

Eje dañado por cavitación y erosión

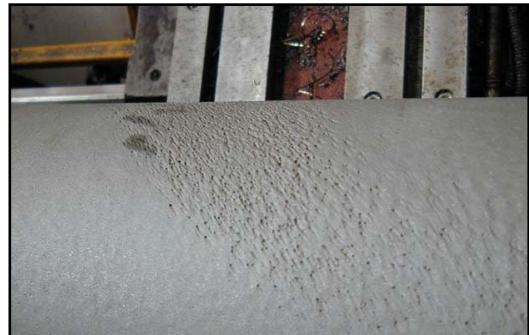
1. Eje dañado por cavitación/erosión
2. Belzona® 2141 después de la aplicación
3. Eje reparado después de 9 meses en servicio

Después de chorrear y preparar la superficie, se aplicó Belzona® 1341 en una capa. A continuación se aplicó Belzona® 2141 acondicionando previamente la superficie con Belzona® 2941 para asegurar la adhesión.
