REPARACIONES EN APARCAMIENTO CON BELZONA

Autoridad local, Blackpool, Reino Unido

Techos y paredes en un aparcamiento

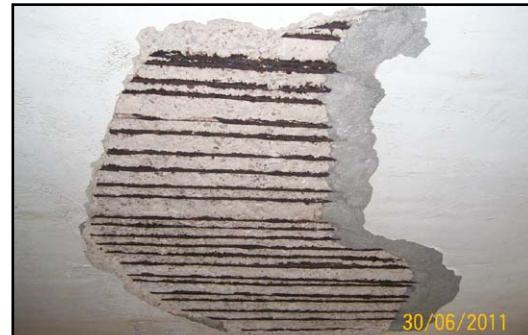
La carbonatación del hormigón armado causó un daño extenso en los techos y paredes, que requería una reparación urgente.

1. y 2. Daño severo en los techos
3. y 4. Belzona 4141 aplicado sobre las superficies en altura

El fraguado rápido del material permitió que el aparcamiento volviera a operar con disruptpciones mínimas y la reparación pudiera ser pintada en tan sólo 3 días, que fue el tiempo requerido para completar la reparación del hormigón. La autoridad local eligió Belzona gracias a trabajos previos desarrollados con éxito en otro de los aparcamientos propiedad del ayuntamiento.
