LA REHABILITACIÓN BELZONA ASEGURA LA SALIDA DE INCENDIOS

Comisaría de policía, Reino Unido

Escaleras de incendio

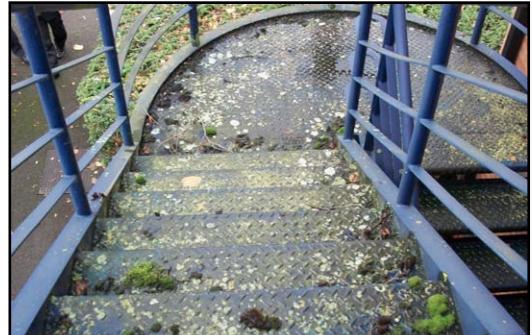
1.

El tráfico regular de personas así como las condiciones climáticas causaron que la escalera de incendios se dañara y deteriorara, haciéndola peligrosa por riesgo de resbalones.

- Estado original de la escalera de la entrada
- Estado original de la escalera de la entrada
- Aplicación terminada
- Aplicación terminada

La aplicación fue llevada a cabo de acuerdo con la modificación del folleto Belzona de Sistema Know-How FPA-8. Se aplicó Belzona® 4411 a los escalones con agregado incorporado en gris y amarillo. Se aplicó el sistema Belzona® 5111/6111 a las barandas. Se utilizó Belzona® 1111 para suavizar las estructuras de acero corroídas.
