BELZONA REPARA Y PROTEGE TEJADO

Gimnasio público, Francia

Julio 2002

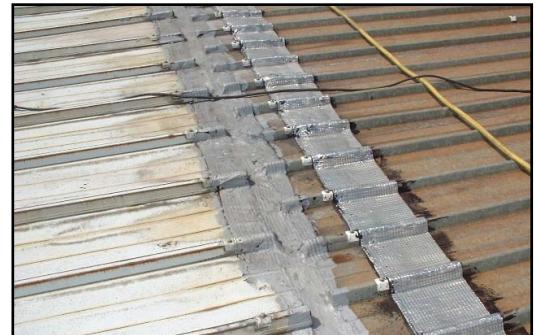
Fugas localizadas y problemas generales de corrosión

1. Filtración de agua localizada
2. Reparación de las juntas
3. Extensión de la aplicación para cubrir el tejado corroído
4. Aplicación terminada
