BELZONA COMPLETA LA RENOVACIÓN DE UNA CHIMENEA

Municipio local, Reino Unido

Julio 2008

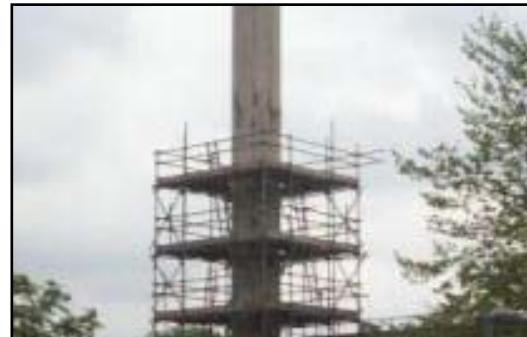
1. Andamiaje siendo instalado en la chimenea para facilitar el acceso
2. Grietas que requieren reparación
3. Primer plano de la chimenea antes de la aplicación
4. Vista general de la aplicación completada

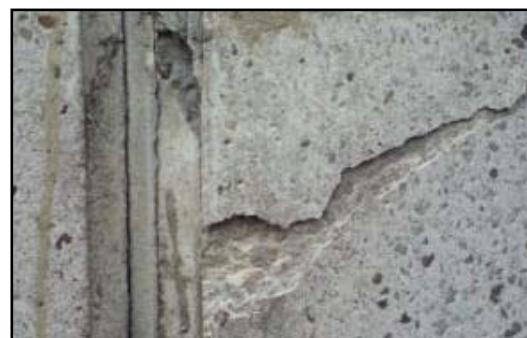
2.

La chimenea tenía varias áreas de concreto resquebrajado debido a la humedad.

La aplicación fue llevada a cabo de acuerdo con el folleto Belzona de Sistema Know-How WPA-1 y WPA-4. Las áreas de concreto dañadas fueron reparadas con Belzona® 4141 para posteriormente ser recubiertas con Belzona® 5151.
