## PLACA DE ENFRIADOR DE AIRE

Esso Petrolera Argentina SA (refinería Campana) Buenos Aires, Argentina

Reconstrucción y protección de enfriador de aire

Desgaste de las placas de tubos ocasionado por corrosión galvánica

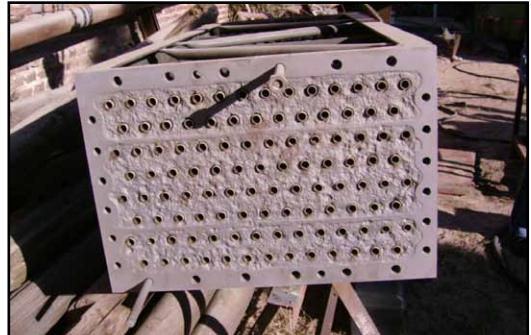
1. Vista del desgaste en la placa de tubos
2. Placa reconstruida
3. Protección final con Belzona® 1321
4. Detalle de la protección final con Belzona® 1321
