## BELZONA REPARA Y SELLA CANALETA DE HIERRO

Empresa logística, Lancashire, Reino Unido

Canaleta tradicional de hierro fundido de 0,5 metros de ancho por 64 metros de largo

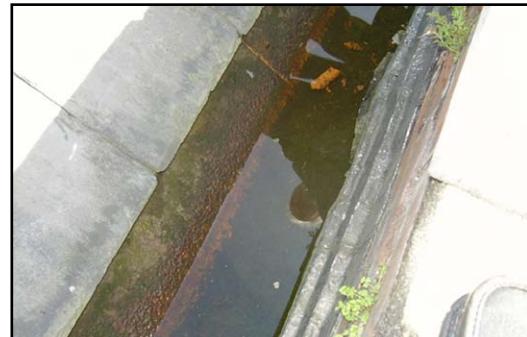
El hierro fundido se había corroído con el paso del tiempo y las juntas se habían deteriorado permitiendo la entrada de agua en el edificio.

1. Canaleta corroída y taponada
2. Canaleta drenada y lista para ser preparada
3. Sistema completo de membranas flexibles reforzadas
4. Aplicación completada
