BELZONA SALVA UNA BOMBA DE LODO

Planta de tratamiento de aguas residuales en Virginia, Estados Unidos

Bomba de lodo severamente corroída

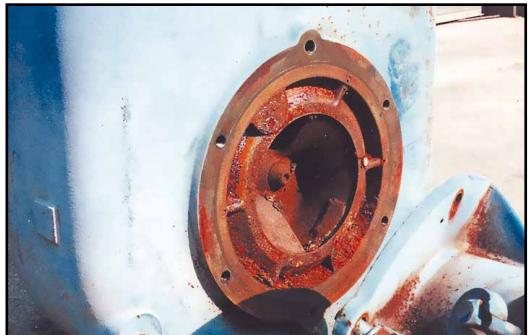
El rodete estaba bloqueado por el óxido y no giraba.

1. Rodete inmovilizado por corrosión
2. Rodete y carcasa interna revestidos con Belzona® 1321 para resistir corrosión
3. La bomba reconstruida lista para volver a funcionar
