## BELZONA PROPORCIONA UNA SOLUCIÓN A UNA BOMBA DE INYECCIÓN DE AGUA

Fábrica de azúcar de caña, Australia

Bomba de inyección de agua

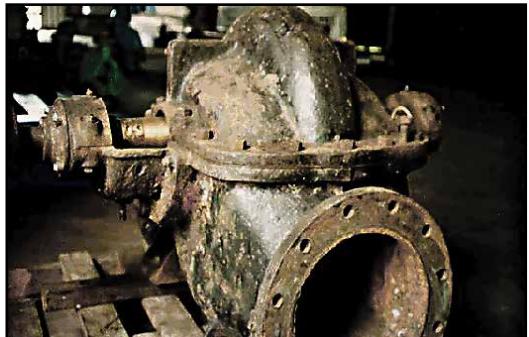
Erosión/corrosión general en la voluta, asientos de anillo de desgaste y prensaestopas de la bomba

1. Bomba de inyección de agua de carcasa partida
2. Reconstrucción de anillo de desgaste y prensaestopas
3. Carcasa completamente reconstruida
