## BELZONA REPARA BOMBA DE VACÍO

Instalación de producción de fosfato de gran tamaño, Egipto

Bomba de vacío

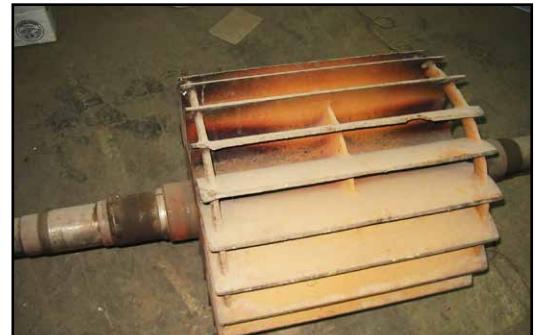
Erosión-corrosión en el rotor y la carcasa debido al efecto del agua, sustancias químicas y piedra caliza. Los álabes del rotor estaban agrietados y fracturados en muchas zonas.

1. Rotor erosionado-corroído
2. Reparaciones en las grietas y fracturas de los álabes del rotor
3. Rotor después de la reparación y revestimiento
4. Caja después de la reparación y revestimiento
