## BELZONA ANCLA LA BASE DE UN MOLINO DE BARRAS

Mina, AM, Brasil

Diciembre 2011

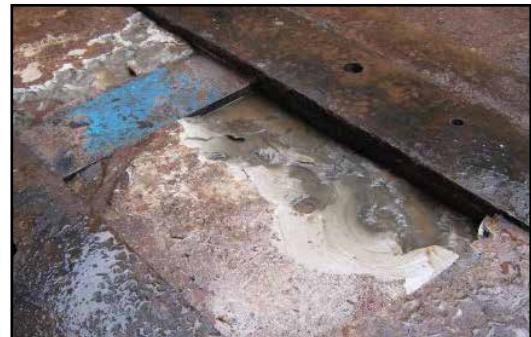
Se requería instalar refuerzo en el anclaje del hormigón con una placa de base de la caja de cambios, con la adición de cuatro anclajes intermedios adicionales que se podrían instalar de manera eficiente. El retorno al servicio se necesitaba lo más rápido posible, ya que la base dañada estaba causando que el equipo se dañara.

1. La base de la caja de cambios dañada causa una vibración excesiva
2. Agujeros de base para anclar la caja
3. Anclajes según la plantilla
