BELZONA EVITA LA FUGA EN EL TRUNNION DE ENTRADA EN UN MOLINO DE BOLAS

Planta minera de cobre

Molinos de bolas utilizados para moler el mineral para la producción de cobre

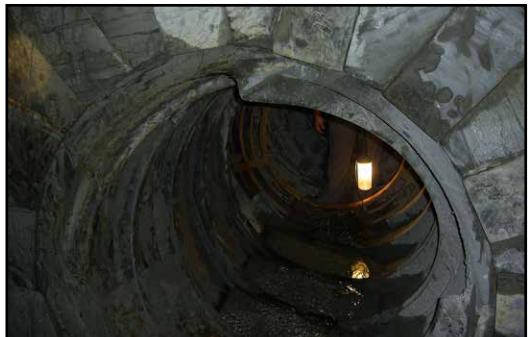
1. Vista interior del molino de bolas
2. Puerto de inyección fueron colocados en la parte frontal usando Belzona 1221 y luego Belzona 1321 se inyectó para completar el sellado del espacio anular
3. La inyección de Belzona 1311 como calza irregular a lo largo del Trunnion
4. Materiales Belzona utilizados todavía están en perfectas condiciones al cabo de 9 meses y más de 5.500 horas de trabajo del equipo

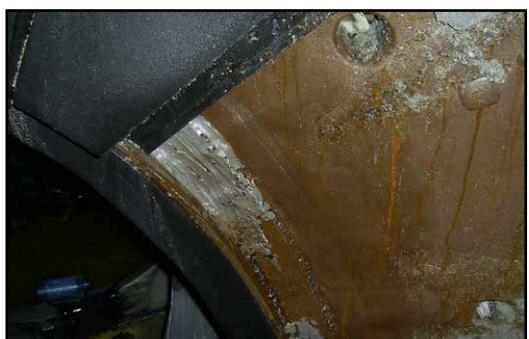
4.

La reparación convencional anterior mediante soldadura no tuvo éxito. La solución Belzona expandió la vida útil del equipo y se comprobó un ahorro en tiempo y dinero. Una inspección regular después de 9 meses (más de 5.500 horas de trabajo del equipo) reveló el perfecto estado de la reparación. Adicionalmente dos molinos más fueron sellados. Desde mediados del 2008 todas las reparaciones similares han sido realizadas por personal local capacitado.
