BELZONA PROTEGE 4 BOCINAS PORTA EJE NUEVAS

Cuatro bocinas porta eje recién fabricadas para embarcación naval militar

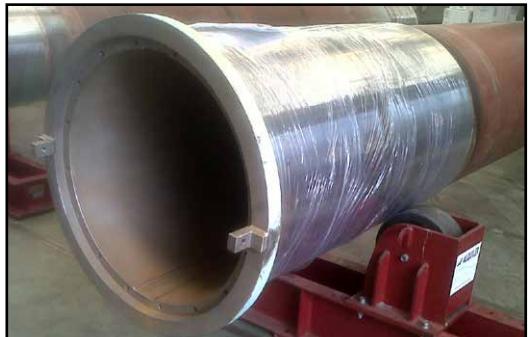
1. Bocinas originales antes de la aplicación
2. Superficie interna de bocina granallada
3. Primera capa de Belzona® 5811 aplicada y aplicación de primera capa de Belzona® 1341 en proceso en las secciones finales
4. Aplicación completada
