BELZONA RECONSTRUYE ALOJAMIENTO SOBREDIMENSIONADO DE CHAVETERO

Astillero en Bulgaria

Alojamiento de chavetero sobredimensionado en el eje del timón

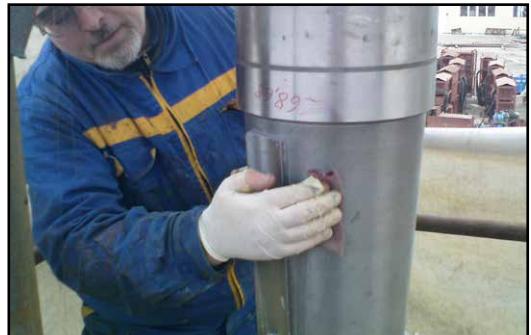
1. Alojamiento del timón con chavetero provisional usado como molde
2. Unidad ajustada para posicionar el pivote del timón
3. Tras la aplicación de Belzona® 1111, se colocó el timón
4. Asiento y chavetero sobredimensionados restaurados al perfil exacto

La aplicación fue llevada a cabo de acuerdo con el folleto Belzona de Sistema Know-How SOS-3. El asiento sobredimensionado y el chavetero fueron reconstruidos utilizando el pivote del timón con un chavetero provisional usado como molde. Se utilizó Belzona® 1111 para la reparación principal y Belzona® 1221 para llenar vacíos a lo largo del chavetero.

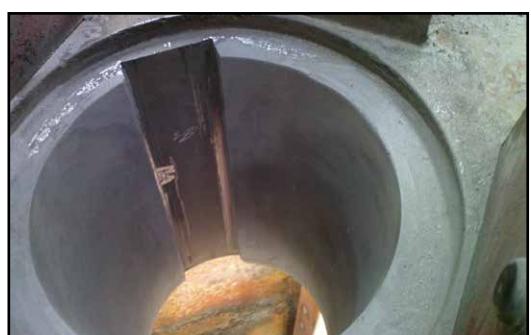
4.

El asiento del chavetero del timón estaba sobredimensionado debido a la corrosión, erosión e impactos.
