BELZONA CORRIGE ALOJAMIENTO DE CHAVETERO SOBREDIMENSIONADO

Fábrica de papel, estado de Washington, Estados Unidos

Chavetero mecánico utilizado para controlar el tiempo de alimentación de los listones de madera hacia las mesas de proceso.

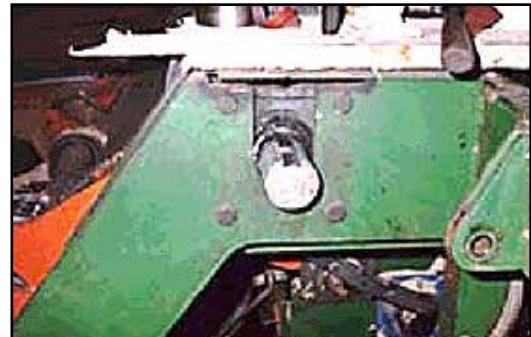
El chavetero para madera sufrió tremendo daño debido a las cargas cíclicas. Debido a las características de parada y arranque, el alojamiento del chavetero acabó por sobredimensionarse.

1. Equipo antes de la aplicación
2. Chavetero reparado
3. Material fraguado y equipo listo para ser puesto de nuevo en servicio
