BELZONA REPARA CONCRETO RESQUEBRAJADO

Escuela municipal, Newcastle, Reino Unido

Balcón de concreto y pasamanos de acero

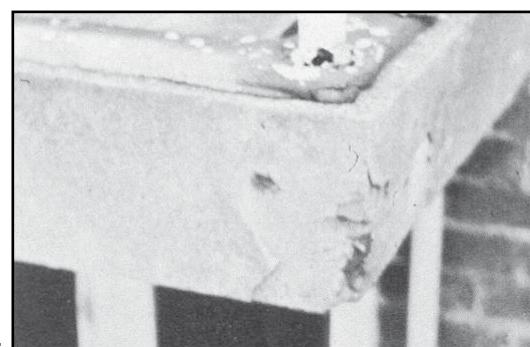
El balcón de concreto sufría resquebrajamiento debido a los efectos perjudiciales del medioambiente y el nivel de concreto estaba por debajo del mínimo necesario para asegurar la protección de las barras de refuerzo.

1. Escuela municipal en 1980
2. Concreto resquebrajado
3. Escuela municipal en 2007
4. Aplicación visitada en 2007

La aplicación fue llevada a cabo de acuerdo con el Folleto Belzona de Sistema Know-How RPA-2. El sistema ligero Belzona® 4141 habría sido especificado a día de hoy dado que no requiere encofrado permanente. Esto habría permitido llevar a cabo el trabajo de una forma más fácil si cabe.

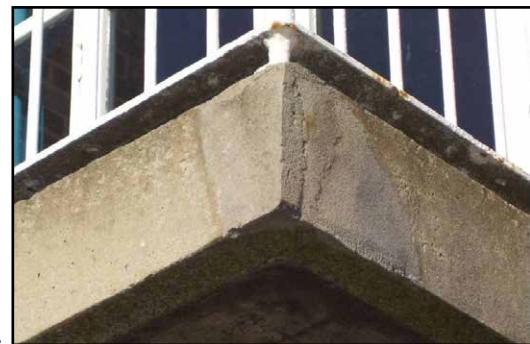
4.

La aplicación inicial fue rápida y se eliminó cualquier riesgo potencial causado por el concreto suelto que podía desprenderse del edificio de dos plantas. Veintisiete años después, Belzona volvió a visitar la aplicación, constatando que aún estaba en excelentes condiciones y sin mostrar señales de resquebrajamiento, carbonatación, encogimiento o agrietamiento.
