BELZONA RECONSTRUYE GRIETAS EN FONDO DE PISCINA

Municipio de Coquitlam, Columbia Británica, Canadá

Septiembre 2012

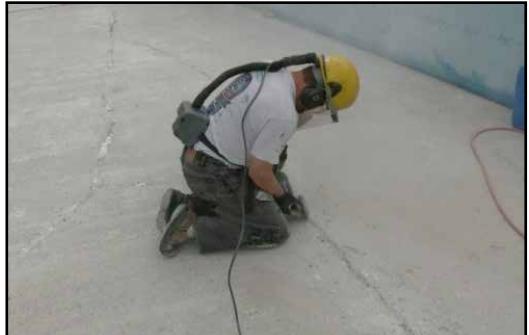
1. Eliminación del producto antiguo usado como sellador
2. Grietas preparadas y listas para ser revestidas
3. Grietas llenadas y niveladas con Belzona® 4111

La aplicación fue llevada a cabo de acuerdo con el folleto Belzona de Sistema Know How FPA-1. Las grietas fueron cortadas en forma de "V" con un disco de diamante de cemento especial para eliminar el sellado antiguo y reparar los materiales ásperos del hormigón. Las grietas de 1,91 cm fueron acondicionadas y llenadas con Belzona® 4111.
