BELZONA REPARA Y PROTEGE FILTROS

Hotel cinco estrellas, Egipto

Filtro sectorial de las piscinas del hotel

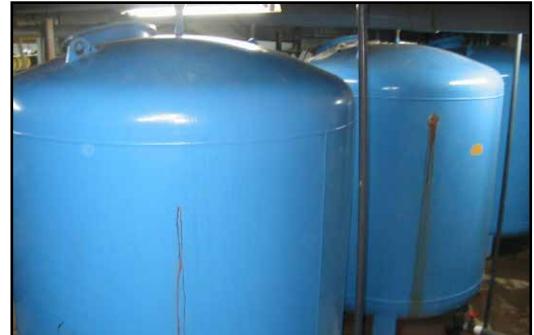
1. Vista general del filtro sectorial
2. Agujeros causados por la corrosión
3. Fallo del revestimiento anterior
4. Revestimiento completo antes de que los agujeros fueran taponados

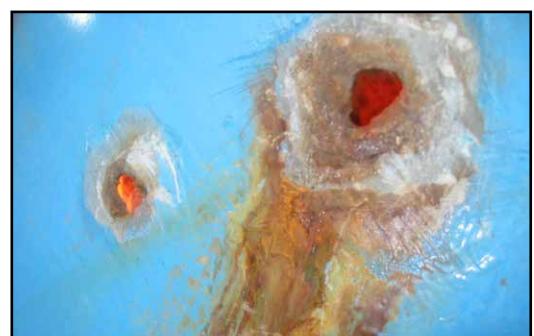
2.

Tras el fallo del revestimiento existente, los filtros sufrían una corrosión severa. La corrosión también causó agujeros en el cuerpo de los filtros, lo que hacía que éstos sufrieran filtraciones mientras estaban en funcionamiento.

Los revestimientos anteriores habían fallado, causando numerosos agujeros y fugas. Se procedió al sellado de todos los agujeros con Belzona Marine Metal, mientras que Belzona® 1341 se utilizó como revestimiento protector para prevenir la corrosión futura. Se eligió Belzona 1341 debido a que está aprobado por la NSF.
