BELZONA SELLA PASARELA DE PISCINA EN UN HOTEL

Hotel, Pensacola, Florida, EE.UU.

Septiembre 2001

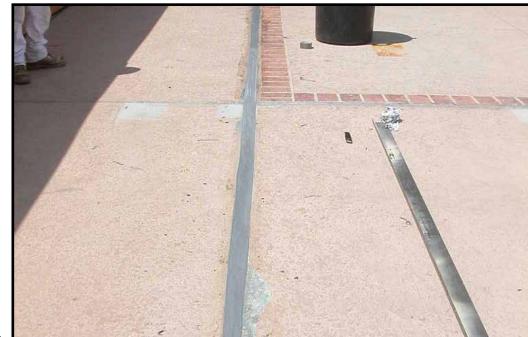
El área sufría un deterioro muy severo debido al paso de un huracán, por lo que precisaba de reparación urgente. La piscina estaba ubicada en la segunda planta del hotel.

1. Cortes por tensión en el concreto
2. Belzona® 4111 con tapa de drenaje
3. Área de drenaje terminada
4. Pasarela de la piscina terminada

Se preparó el área a reparar y se nivelaron los bordes. Posteriormente se aplicó Belzona® 4111. La tapa sistema de drenaje fue preparada y colocada con Belzona® 4111. Despues de ser limpiados y preparados con una amoladora, se utilizó Belzona® 3121 para sellar los cortes en la superficie.
