BELZONA MANTIENE CERVECERA EN FUNCIONAMIENTO

Cervecería, Texas, Estados Unidos

Área de contención de bromo en planta cervecería

Filtración de químicos alrededor del perímetro del área de contención

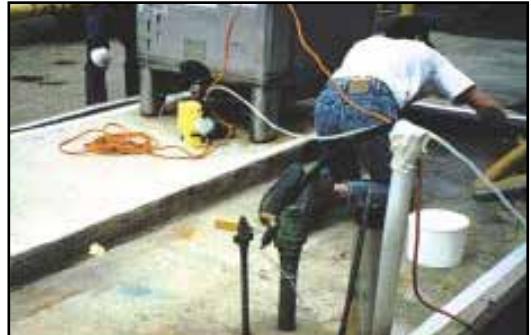
1. Comienzo de los trabajos
2. Despues de la aplicación del acondicionador Belzona® 4911, se aplicó la primera de Belzona® 4311 en rojo. La imagen muestra la aplicación de la segunda capa en gris
3. Aplicación completada con el revestimiento de protección Belzona® 4311 listo para servicio
