TANQUE DE DRENAJE PROTEGIDO CON BELZONA® 1591

Compañía petrolera internacional, Egipto

Nuevo tanque de drenaje

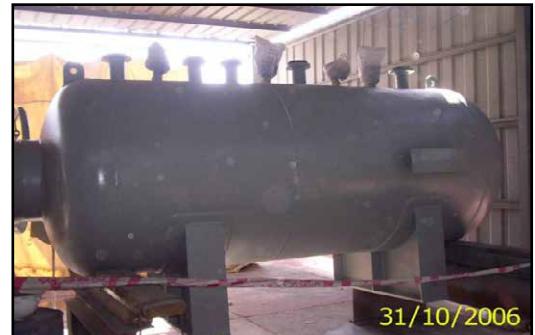
1. 31/10/2006

1. Vista general del tanque
2. Aplicación de Belzona® 1591
3. Boquillas hechas con Belzona® 1511 para proteger las boquillas
4. Tanque protegido
