BELZONA DEVUELVE LA HIGIENE A UNA PLANTA DE EMBOTELLADO

Fabricante de agua embotellada, Perthshire, Reino Unido

Suelo de baldosas en planta de embotellado

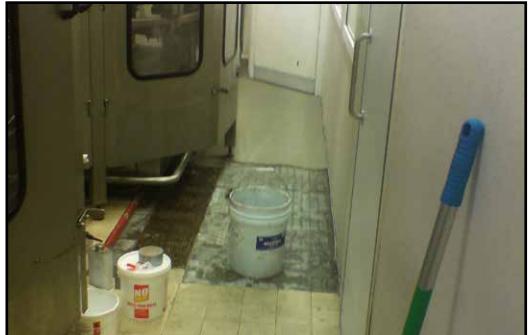
Varias de las baldosas estaban agrietadas y rotas. Esto creó un problema potencial de higiene que requería ser solucionado para evitar la proliferación de bacterias y facilitar la limpieza del suelo.

1. Baldosas dañadas en proceso de reparación con Belzona® 4131
2. Suelo nivelado con Belzona® 4131
3. Aplicación de Belzona® 5231 en color gris claro
4. Revestimiento del suelo completado

La aplicación se realizó de acuerdo con los folletos Belzona de Sistema Know-How FPA-1 y FPA-3. Belzona® 4131 se utilizó para remplazar las baldosas sueltas y crear una superficie uniforme antes de la aplicación de Belzona® 5231.
