BELZONA SUJETA POSTES DE PASAMANO DE FORMA PERMANENTE

Estación de depuración de aguas residuales, Minnesota, EE.UU.

Concreto deteriorado en la base de los postes de pasamanos en una estación de depuración de aguas residuales.

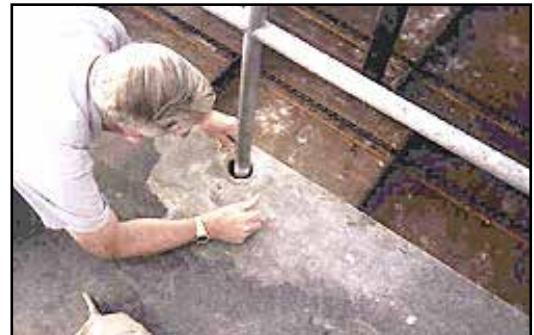
1. Retirada del concreto suelto en la base del poste del pasamanos
2. Inyección de Belzona® 4151 en la base del poste del pasamanos
3. Relleno de la superficie irregular con agregado
4. Acabado de la reparación aplicando la resina en la base del poste para evitar la acumulación de agua.
