## BELZONA ELIMINA RIESGOS POTENCIALES PARA LA SEGURIDAD

Estación de depuración de aguas residuales municipal, Florida, Estados Unidos

Concreto deteriorado en los postes de un pasamanos de un clarificador en una estación depuradora de aguas residuales.

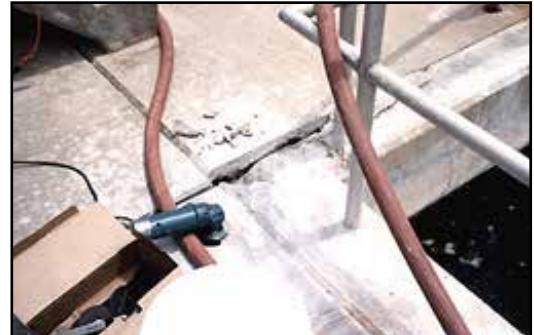
El concreto dañado en el poste de un pasamanos creaba riesgos para la seguridad.

1. Concreto severamente dañado junto al pasamanos
2. Reparación en la base del poste del pasamanos
3. Vista general del área reparada
