BELZONA RESTAURA TORNILLO SINFÍN

Instalación de tratamiento de aguas residuales en planta química, Florida, Estados Unidos

Tornillo sinfín

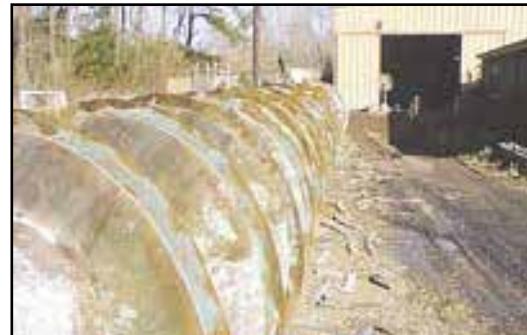
La erosión/corrosión causó que los dientes helicoidales del tornillo sinfín se desgastaran. El diámetro del ángulo era reducido por lo que no podía mover el agua.

Los bordes de los dientes helicoidales del tornillo estaban desgastados y el revestimiento protector de fibra de vidrio delaminado. Después de soldar extensiones metálicas en los dientes helicoidales, se utilizó Belzona® 1321 para reforzar el recubrimiento de fibra de vidrio existente, protegiendo toda la soldadura nueva.

1. Tornillo sinfín dañado
2. Primer plano de los bordes de soldadura revestidos con Belzona® 1321
3. Todos los bordes del tornillo revestidos con Belzona
4. Aplicación finalizada con un revestimiento cosmético
