BELZONA REVISTE COLUMNA DE ABSORCIÓN EN PLANTA PETROQUÍMICA

Columna de absorción MEA-CO₂ de 18 metros de altura y 2,3 metros de diámetro en planta de amoníaco.

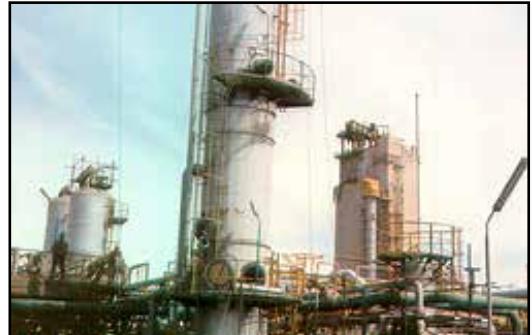
1. Torre de absorción
2. Andamiaje interno erigido y superficies preparadas
3. La reparación en su fase final

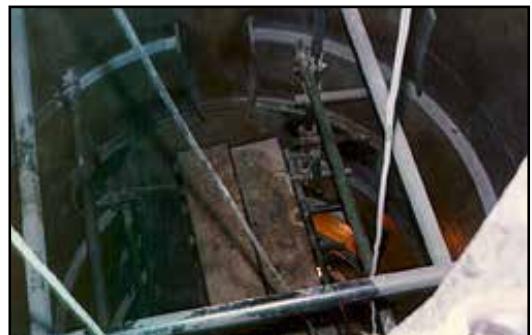
2.

Erosión en el revestimiento de la torre debido a los fluidos que contiene. Este revestimiento fue reparado previamente por el personal del cliente. La preparación de la superficie no se realizó adecuadamente, por lo que la reparación falló por descamación.

La aplicación fue llevada a cabo de acuerdo con el folleto Belzona de Sistema Know-How TCC-5.
