## PROTECCIÓN DE FILTROS DE AGUA CON BELZONA

Estación de depuración de aguas residuales, Egipto

42 filtros de agua

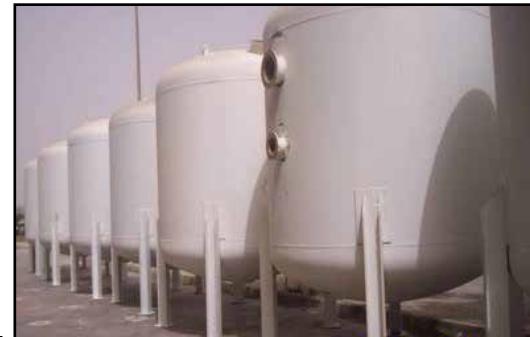
1. Vista general de los filtros
2. Superficie antes de la preparación
3. Interior de filtro después de la aplicación del revestimiento
4. Cubiertas de los filtros revestidas

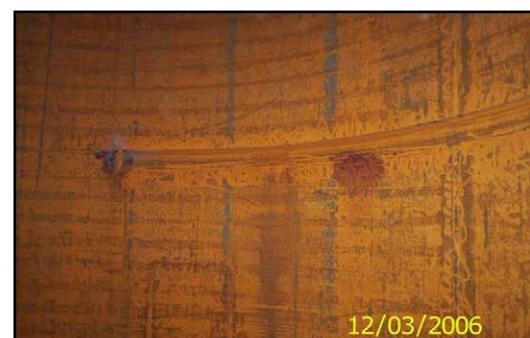
2.

Los filtros sufrían corrosión interna y requerían protección para prevenir la pérdida de espesor de las paredes.
