## BELZONA RECONSTRUYE CARRIL DE CLARIFICADOR

Estación de depuración de aguas residuales, Suiza

Carril de clarificador

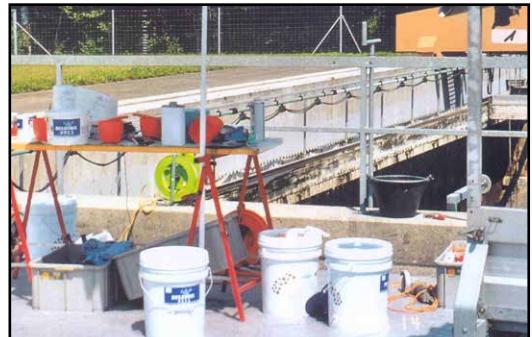
Las ruedas causaron un desgaste de entre 2mm y 10mm en el concreto, por lo que no se movían con fluidez.

1. El carril del clarificador
2. Acondicionamiento de la superficie con Belzona® 4911
3. Reconstrucción con Belzona® 4111
4. Carril reconstruido
