## RECUPERACIÓN DE RECUBRIMIENTO DE GOMA CON BELZONA

Estación depuradora de aguas residuales, Egipto

Filtro de agua

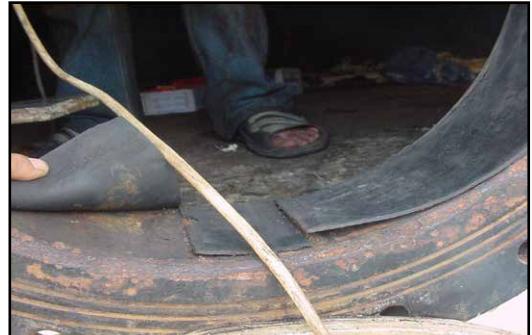
El recubrimiento despegado en los bordes de la soldadura causó corrosión bajo el mismo por penetración de agua de mar entre las láminas de goma.

1. Recubrimiento despegado
2. Preparación de la superficie de goma en las áreas de junta de soldadura
3. Problema resuelto
4. Juntas selladas
