PROTECCIÓN ESTÁNDAR BELZONA PARA TORNILLO SINFÍN EN PRODUCCIÓN DE JABÓN

Fabricante de jabón y detergente, Bulgaria

Tornillos sinfín de silumin en una planta de producción de jabón, utilizados para extrudir jabón y conocidos como "plodder".

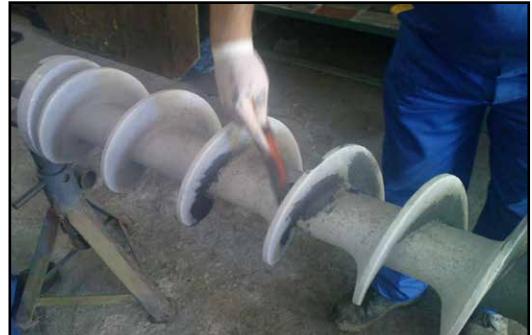
1.

La erosión/corrosión causó daños por picadura en la superficie del tornillo sinfín, acentuados por las altas temperaturas de operación (más de 60°C), altas presiones de inyección y sustancias químicas corrosivas de proceso.

- Daños en la superficie reparados con Belzona® 1111
- Primera capa de Belzona® 1392 (rojo) completada
- Segunda capa de Belzona® 1392 (gris) completada
- Inspección de los tornillos sinfín después de dos meses en funcionamiento

La aplicación se realizó de acuerdo con el folleto Belzona de Sistema Know-How SHM-14. La preparación de superficie se realizó de acuerdo con el procedimiento de Colgate-Palmolive en las aprobaciones de Belzona (Reconstrucción y revestimiento de tornillos sinfín desgastados para jabón).

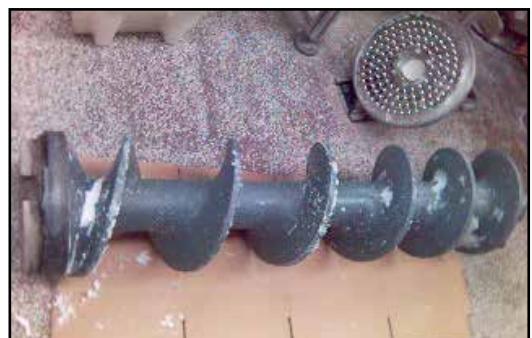
4.

Se protegieron dos tornillos sinfín con un diámetro interior de 250 mm y 300 mm respectivamente. Una inspección realizada dos meses después de la aplicación reveló únicamente una leve decoloración y pérdida de brillo. Belzona se especifica de forma rutinaria por este fabricante internacional de jabón para la protección de tornillos sinfín.
