BELZONA® SELLA TEJADO EN ÁREA DE PRODUCCIÓN

Fábrica, Reino Unido

Conductos de extracción en el tejado sobre el área de producción.

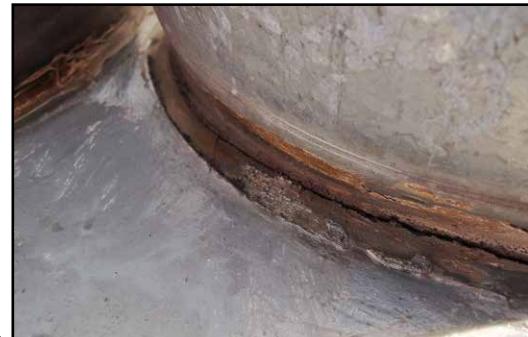
Los efectos del clima y los rayos UV causaron que el sellado de goma alrededor del conducto se degradara, permitiendo que el agua de lluvia se filtrase directamente al área de producción. Esto causaba interrupciones en la producción y problemas de seguridad.

1. Juntas deterioradas
2. Belzona® 2211 aplicado para sellar las juntas
3. Todas las juntas selladas con el elastómero Belzona
4. Sistema Belzona® 3111 reforzado aplicado para proporcionar una protección y estanqueidad adicional
