BELZONA REPARA LA CARA LATERAL DE UN NEUMÁTICO, EN UN CARGADOR

Cantera, Croacia

Abrial 2013

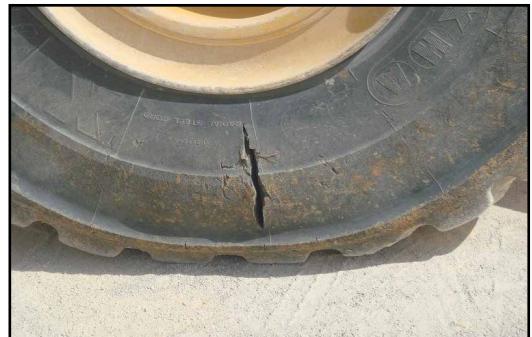
A uno de los neumáticos de un cargador se le abrió una grieta grande que debía ser reparada antes de que el daño pudiera ser aun peor. La grieta no era profunda lo suficiente como para dejar escapar el aire y el refuerzo de acero se encontraba todavía en buen estado. El cliente necesitaba mantener el cargador en funcionamiento.

1. Vista de la grieta en el neumático
2. Aplicación en progreso
3. Aplicación terminada
4. Sitio visitado después de 3 meses, el neumático se encuentra todavía en perfecto estado

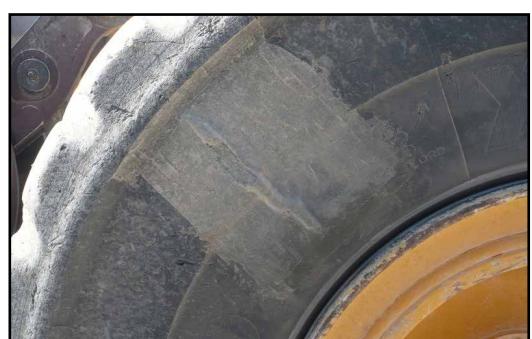
4.

Las dos alternativas eran sustituir el neumático o desmontarlo y transportarlo al taller más cercano. La reparación de Belzona se llevó a cabo durante el fin de semana y cliente no perdió el tiempo de producción. La reparación Belzona impidió un mayor deterioro del neumático y estaba funcionando bien tres meses después.
