EL SELLO DE BELZONA SUPERA LA PRUEBA ÁCIDA

Planta petroquímica, Torun, Polonia

Columna de proceso

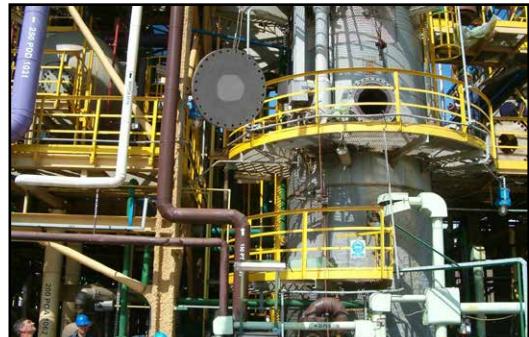
1. La situación de la columna
2. Instalación de ladrillos resistentes al ácido con Belzona® 4181
3. Aplicación finalizada de Belzona® 4181
4. Aplicación finalizada de Belzona® 4341
