BELZONA CREA UN AJUSTE PERFECTO PARA UN EJE DE UNA TRITURADORA

Mina de plomo, Missouri Central, EE.UU.

Trituradora secundaria

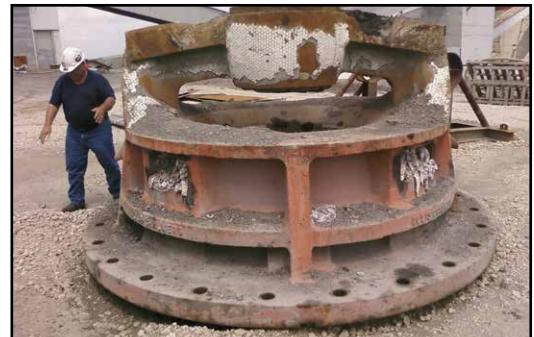
1. El montaje de la trituradora superior (Note tamaño y peso)
2. Daño a la carcasa en su diámetro interior y superficie de la brida
3. Agente separador está siendo aplicado en el nuevo buje
4. Nueva carcasa siendo colocada con pernos de elevación utilizados para posicionar el buje

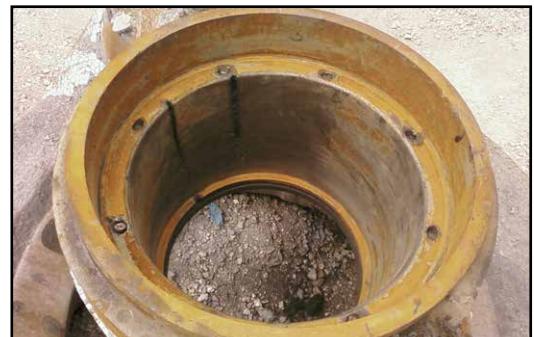
2.

El buje superior estaba atorado en el eje de la trituradora y giró dentro de la carcasa, resultando en pérdida de aproximadamente 0,025 pulgada del diámetro interior. La carcasa sufrió daños adicionales al cortar con soplete mientras se retiraba el buje viejo.

La aplicación se llevó a cabo de acuerdo al folleto de Sistema Belzona Know-How MPT-7. Belzona 1111, se utilizó para llenar las ranuras cortadas por el soplete y Belzona 1321 para restaurar las tolerancias del diámetro interior utilizando el nuevo buje para re establecer el interior de la carcasa.
