## BELZONA "TRITURA" OTRO PROBLEMA

Cantera, Kansas, EE. UU.

Trituradora de piedra de 34 toneladas

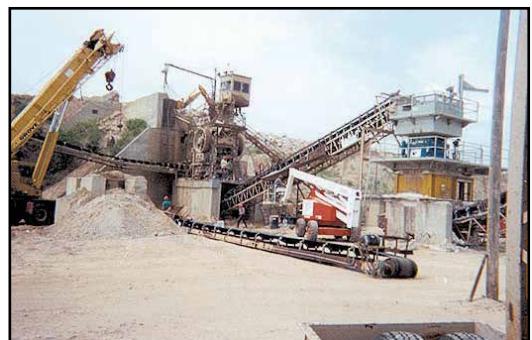
1. Vista general de la cantera
2. Vista general de la trituradora
3. Belzona 1121 (Super XL-Metal) siendo aplicado
4. El equipo siendo ensamblado
