BELZONA REPARA EL CABLE DE CONTROL DE UNA EXCAVADORA GRANDE

Planta de ferro-níquel en Macedonia

Cable de control de una excavadora grande de mineral de hierro

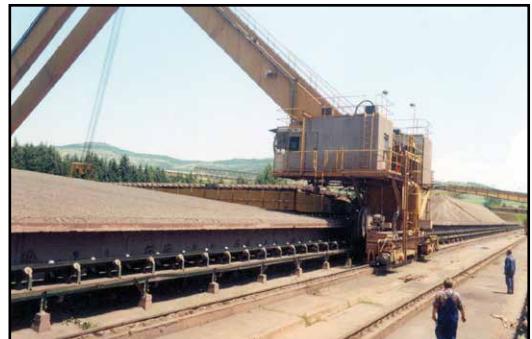
1. Vista de la excavadora
2. Cubierta de cable
3. Cable reparado con Belzona 2311
4. Condición después de 14 meses en servicio

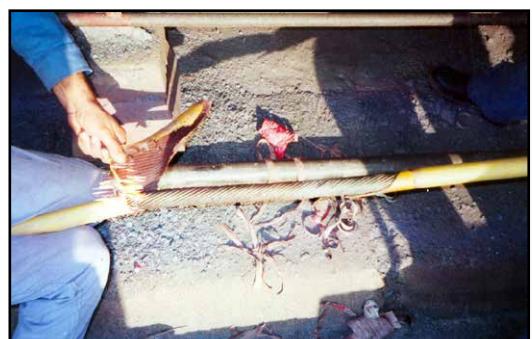
2.

La cubierta protectora de un cable se había desgastado gracias a la inclemencia del medio ambiente y su constante fricción con el suelo. Se necesitaba un material elástico con una buena adherencia y con buena resistencia a la abrasión y agua.

La aplicación se llevó a cabo de acuerdo al Folleto de Sistema Belzona Know-How ENC-10. Belzona 9341 (Reinforcement tape) se utilizó entre dos capas de Belzona 2311.
