## REPARACIÓN CLÁSICA DEL ALOJAMIENTO DE PERNOS CON BELZONA

Mina de carbón en Macedonia

Alojamiento de buje en la pala excavadora

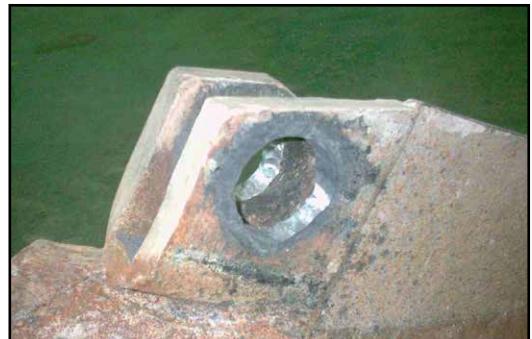
Deformación del alojamiento del buje causada por desgaste, debido a las altas fuerzas transmitidas a través de los pernos.

1. Alojamiento dañado
2. Belzona 1111 aplicado y los nuevos bujes ubicados en el lugar correcto con un perno entre los alojamientos
3. Reparación terminada
