## REPARACIÓN DE EMERGENCIA DE UNA LLANTA CON BELZONA EN UNA CANTERA

Cantera, Croacia

Mayo 2012

Llanta de un cargador pesado que operaba en la cantera

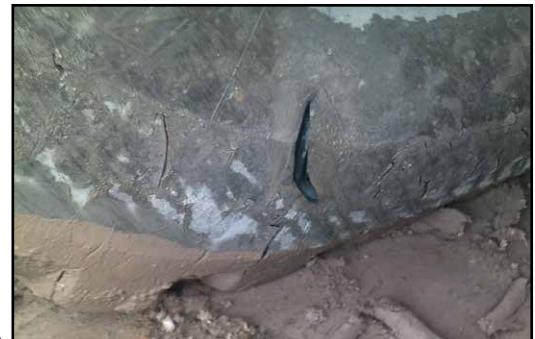
La llanta del cargador fue dañada por una roca de bordes afilados. Cuando la grieta en la llanta estaba en posición inferior a plena carga el aire comenzaba a escapar. El cliente necesitaba una reparación de emergencia para que el cargador pudiera continuar operando hasta que nuevas llantas pudieran ser compradas e instaladas.

1. Los daños en la llanta
2. Área dañada, preparada y acondicionada con Belzona 2911
3. Incorporación de Belzona 9341 (Reinforcement Tape) en la grieta
4. Llanta reparada, lista para la operación

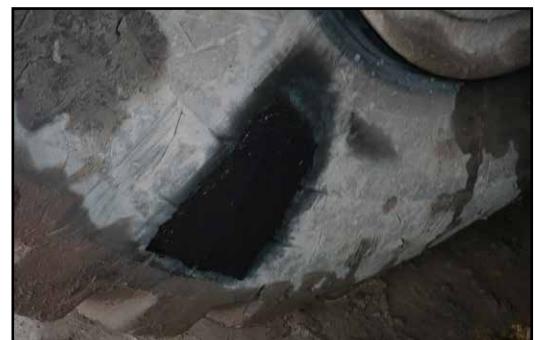
4.

La alternativa era contratar a un subcontratista mientras el cargador esperaba que llegara y fuera instalada una nueva llanta. La reparación Belzona detuvo la fuga de aire e hizo posible que el cargador operara hasta que llegó la nueva llanta, el costo total de sólo dos horas de un cargador contratado!
