BELZONA CONTROLA EL PROBLEMA DE DESLIZAMIENTO EN UNA CORREA TRANSPORTADORA

Cantera, Missouri Central, EE.UU.

Cabeza de polea revestida de goma convencional

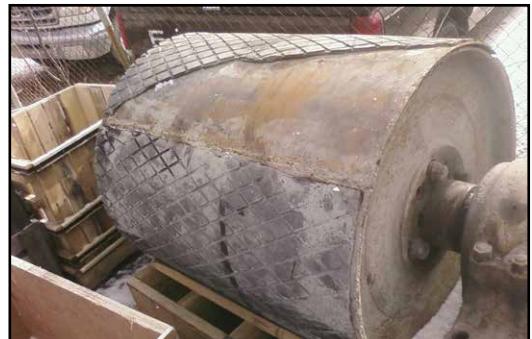
Piezas de revestimiento de goma eran arrancadas con frecuencia debido a la acumulación de material. Desgaste excesivo debido a la humedad, ataque químico y abrasivo, estaban causando que la correa resbalara sobre el tambor. La correa a menudo no seguía el alineamiento de forma adecuada, debido al desgaste irregular del revestimiento de goma.

1. Cabeza de polea con el revestimiento dañado
2. Polea granallada
3. Superficie antideslizante Belzona
4. Trabajo terminado y listo para el servicio
