BELZONA EVITA EL DESGASTE PREMATURO EN ESTA CORREA TRASPORTADORA

Cantera en Minnesota, EE.UU.

Hebillas sujetadoras de la correa transportadora de una draga.

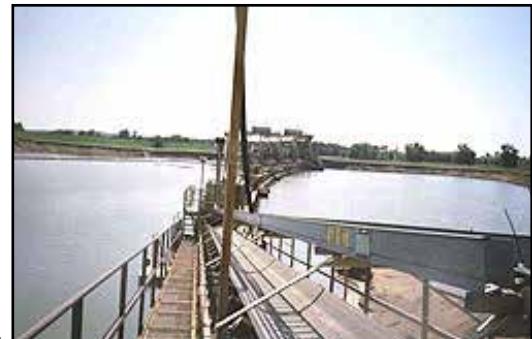
1. Vista de la correa transportadora de la draga
2. Esmerilado de los bordes de la hebillas sujetadoras nuevas
3. Zona de reparación acondicionada con Belzona 2911 (QD Conditioner)
4. Aplicación de Belzona 2211 (MP Hi-Build)
