BELZONA PROTEGE SUJETADORES DE LA CORREA TRANSPORTADORA

Planta de aluminio in Quebec, Canadá

Protección de los sujetadores con bisagras en correa transportadora

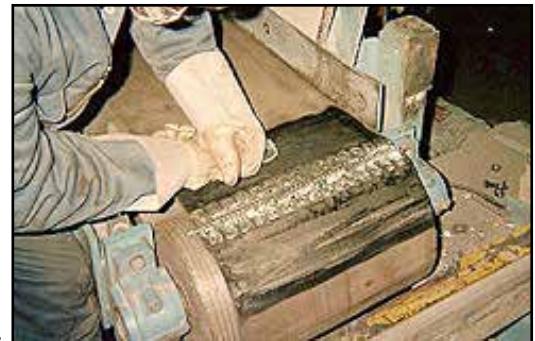
1. Preparación de la superficie de la correa transportadora con el cepillo raspador Belzona
2. Ambas mitades acondicionadas con Belzona 2911
3. Aplicación de Belzona 2211 sobre el sujetador con bisagras
4. Aplicación terminada
