BELZONA AYUDA A EVITAR PROBLEMAS DE RESBALONES

Compañía minera, Canadá

Tambores motorices del sistema de correa transportadora

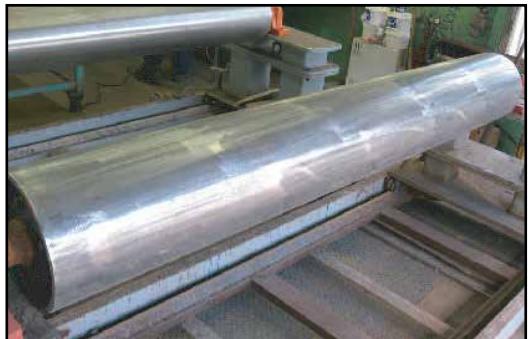
1. Rodillo de acero
2. Despues de la preparación el revestimiento con Belzona 1321
3. Rodillo terminado
