BELZONA DEVUELVE EL AGARRE A EN UN TAMBOR MOTRIZ REVESTIDO CON GOMA

Gravera, Croacia

Julio 2013

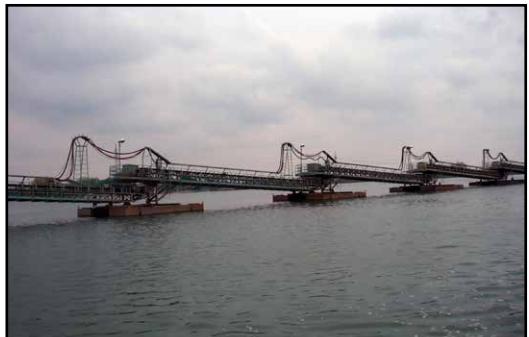
1. Sistema de correa transportadora de grava y arena, de la draga a tierra
2. El rodillo con revestimiento de goma desgastado
3. Midiendo el patrón de rayas en forma de "V"
4. Aplicación terminada

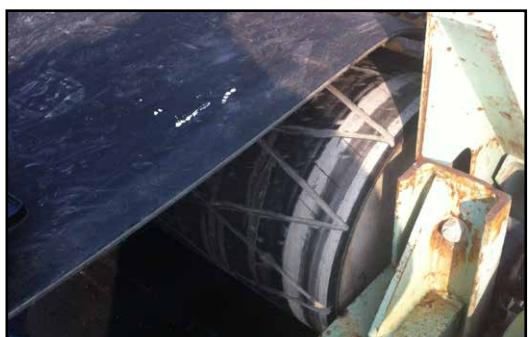
2.

El revestimiento de goma desgastado permitía el deslizamiento de la correa. El cliente necesitaba resolver el problema sin tener que desmontar el equipo con el fin de reducir al mínimo el tiempo de parada.

La aplicación se llevó a cabo de acuerdo al folleto de Sistema Belzona Know-How SHM-12. El agregado Belzona 9211 fue incorporado al Belzona 2111 como material antideslizante aplicado en rayas en forma de "V".
