REPARACIÓN BELZONA MANTIENE LA MINA PRODUCIENDO

Mina, Missouri Central, EE.UU.

Correa transportadora

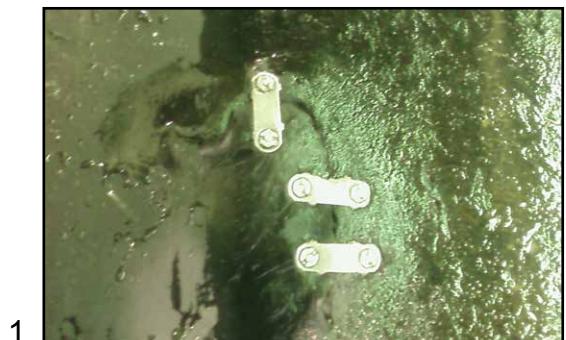
- Intentos de impedir que la correa se rasgara más
- Correa limpia y recortada
- Un molde con pesos en lugar para reparar de forma suave y al ras con la superficie de la correa
- Reparación concluida
