REPARACIÓN DE UN BLOQUE DE MOTOR CON BELZONA

Fábrica de hierro y acero, Egipto

Bloque de motor

Cavitación y corrosión en conductos de agua del bloque de motor

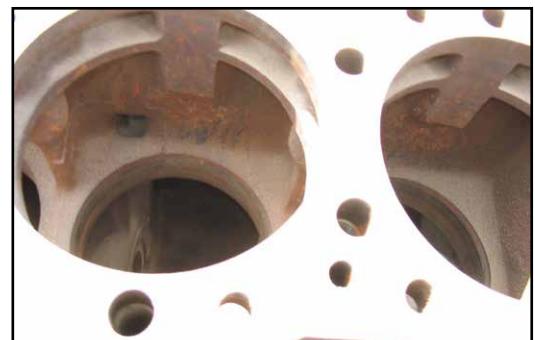
1. Vista general del bloque
2. Área de cavitación después del granallado
3. Reconstrucción de zona de cavitación con Belzona 1311 (Ceramic R-Metal)
4. Aplicación de Belzona 1391 (Ceramic-HT) en el bloque
