SOLUCIÓN BELZONA CONTRA LA ABRASIÓN EN UNA MINA DE CARBÓN

Mina de carbón, Illinois del Sur, EE.UU.

Tubería de transición que maneja el polvo de carbón a 93 °C.

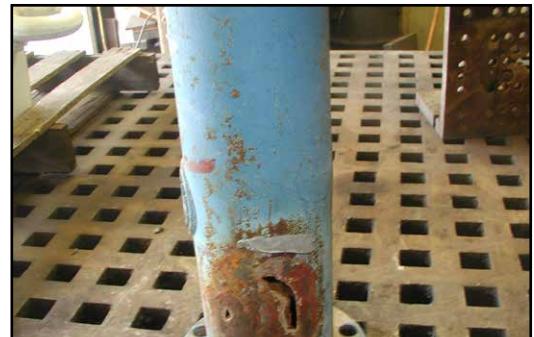
Había un desgaste excesivo por la abrasión causada por el polvo de carbón. La tolva de carbón opera a una temperatura promedio de 93 °C. Debido a un desgaste excesivo, las tuberías duraban solamente unas semanas antes de ser reemplazadas. Se necesitaba una alternativa rentable al reemplazo de las piezas.

1. Vista de la fijación lateral agujereada
2. Detalle de cerca del interior dañado
3. Vista interior de la aplicación terminada
4. Vista exterior de la aplicación terminada

La aplicación se llevó a cabo de acuerdo al folleto de Sistema Belzona Know-How SHM-13. La cavidad interior se llenó con Belzona 1811 y en el exterior se colocó un soporte "duro" para dar a un soporte extra resistente a la abrasión. El interior fue protegido con Belzona 1391 reforzado con óxido de aluminio. La aplicación fue luego post-fraguada para una máxima resistencia.
