REPARACIÓN DE NEUMÁTICO CON ELASTÓMEROS BELZONA

Planta Procesadora, Bulgaria

Neumático trasero de cargador frontal.

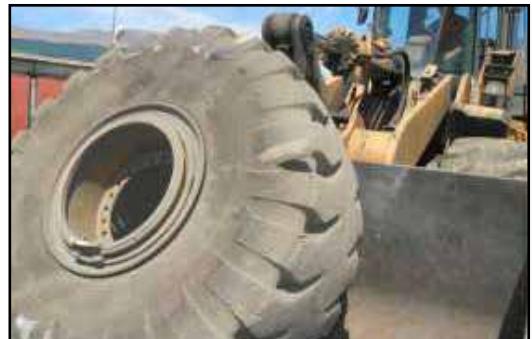
1. Tamaño del neumático claramente evidente
2. El trozo de metal y el daño que causó
3. Área preparada y acondicionada
4. Reparación de elastómero terminada

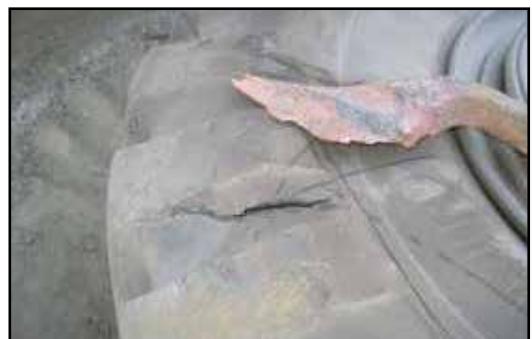
2.

Un trozo de metal penetró la pared lateral del neumático
