## BELZONA REPARA NUEVO NEUMÁTICO PARA EQUIPO PESADO

Concesionario del Equipo. Sur-Centro Kansas, EE.UU.

Junio 2007

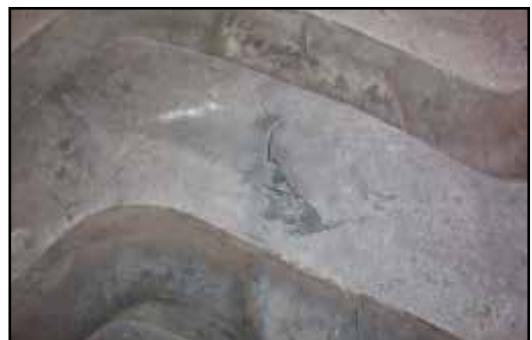
El neumático se encontró dañado al momento de hacer entrega del nuevo cargador.

1. Porción dañada del neumático
2. Superficie rugosa
3. Superficie acondicionada
4. Neumático reconstruido con Belzona 2311

La aplicación se realizó de acuerdo con el folleto Belzona de Sistema Know-How SHM-1. La superficie fue preparada con el cepillo de desbaste, y acondicionada con Belzona 2911. Las ranuras del neumático de goma fueron reparadas usando el Belzona 2311
